**ANÁLISE DAS PATOLOGIAS ASFÁTICAS EM PONTOS DE REPAVIMENTAÇÃO  
POR OBRAS DE DRENAGEM PLUVIAL NO MUNICÍPIO DE MATO VERDE-MG**

Artigo Científico apresentado ao curso de Graduação em Engenharia Civil da Faculdade Verde Norte, mantida pela Sociedade Educacional Verde Norte S/C Ltda., como requisito parcial para obtenção de título de Bacharel em Engenharia Civil.

### **Análise da Rua Antônio Catulé**

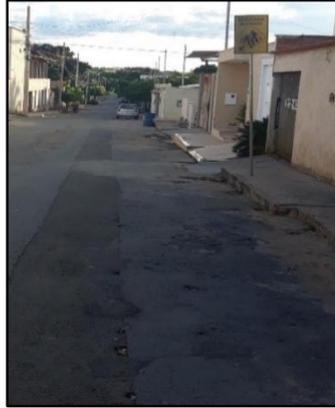
A via sofreu processos de repavimentação por obras de drenagem pluvial por duas vezes de acordo a prefeitura municipal de Mato Verde. A figura 1, indica trincas longitudinais no pavimento existente, tal deformidade tende a se prolongar por toda a extensão do pavimento por tensões térmicas e cargas de tráfego concentradas, em pontos de repavimentação pode estar relacionada com o desprendimento da película asfáltica, conforme Bernucci (2008).

**Figura 1** - Trincas longitudinais no pavimento

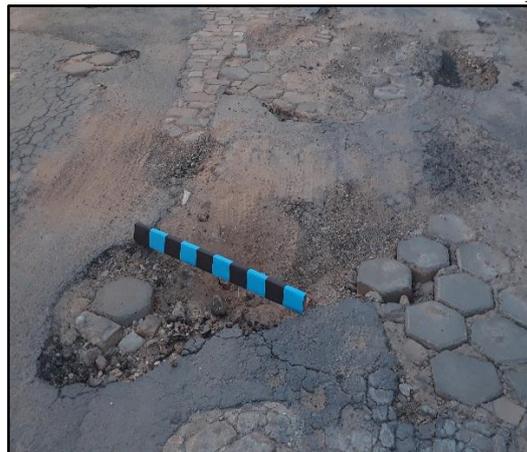
As figuras 2 e 3, apresentam de acordo Bernucci (2008) patologias de desnivelamento com afundamento, onde são formadas panela que surgem como evolução de trincas interligadas que com a ação progressiva do tráfego sofre remoção do revestimento e de parte da base. Neste caso a panela tem em seu maior diâmetro de 21 cm e profundidade de 9 cm.

**Figura 2** - Desnívelamento com afundamento no pavimento

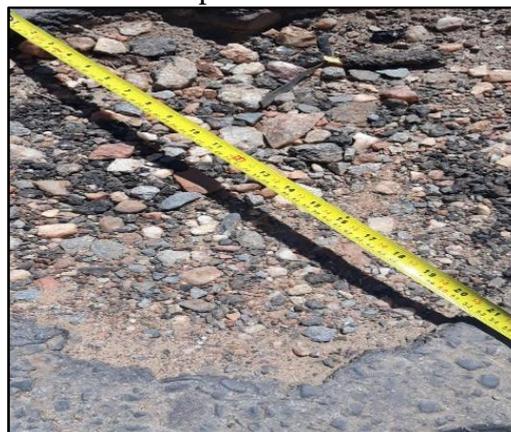
**Figura 3** - Desnívelamento com afundamento no pavimento de 21 cm de largura e 9 cm de profundidade

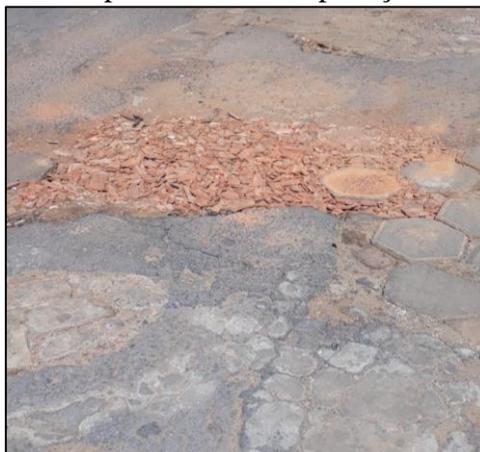
As figuras 4 e 5, mostram como a poluição tenta amenizar os problemas causados pelas irregularidades asfálticas no dia-a-dia. Na figura 3 a panela foi preenchida por pedaços de telha e na figura 4 um ponto de drenagem foi coberto com placa metálica e preenchido com terra na superfície afim de amenizar o odor do esgoto jogado na drenagem.

**Figura 4** – Desnívelamento com fundamento no pavimento preenchido com pedaços de telha

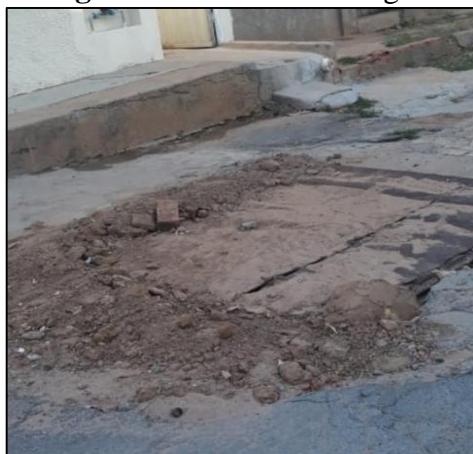
**Figura 5** - Ponto de drenagem

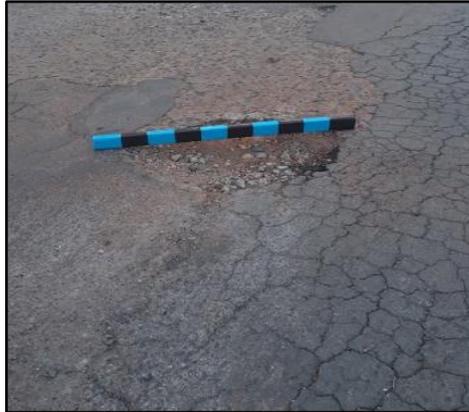
Foram constatadas mudanças significativas nos aspectos visual e físico das patologias entres os dois períodos de análise. As figuras 6, 7 e 8 indicam novamente problemas por desnívelamento com afundamento. Nessa via, onde foram encontrados maiores pontos patológicos vê-se várias ocorrências desse tipo, principalmente após os períodos de forte chuva que colaboram para o aumento da largura das valas. Na figura 5, podemos ver uma panela com 80 cm, na figura 6 após a temporada de chuva a panela se abriu e possui pontos superiores a 1 m e na figura 7 uma imagem feita na via no período de chuva.

**Figura 6** - Panela com 80 cm de largura

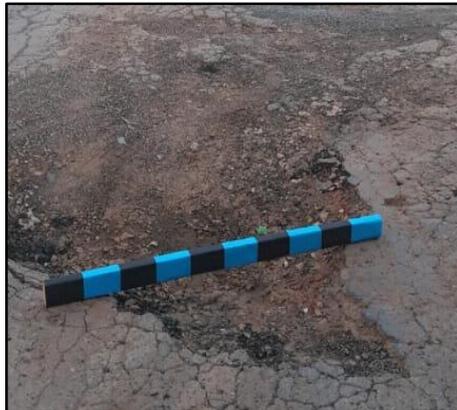
**Figura 7** - Panela com mais de 1 m de largura

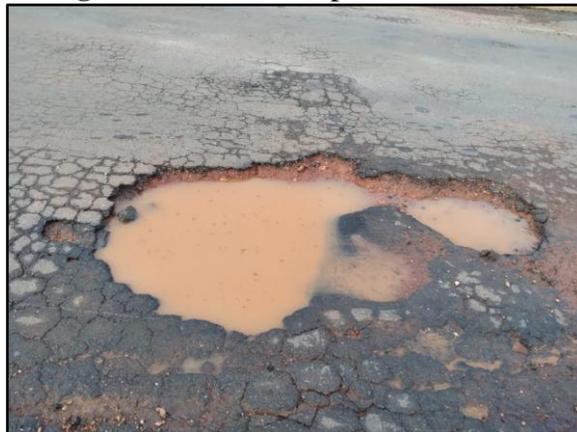
**Figura 8** – Panela no período chuvoso

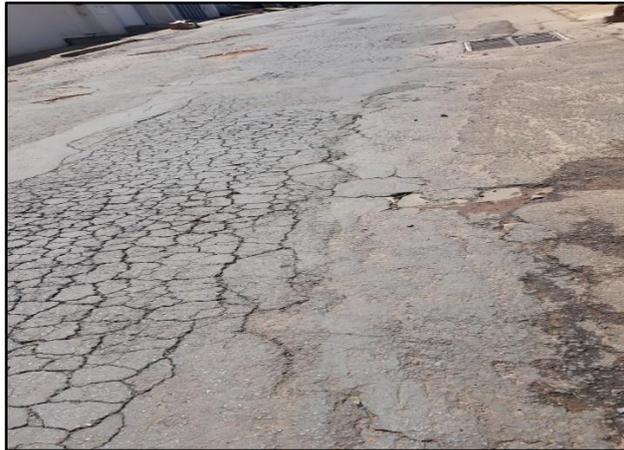
Na figura 9, temos trincas do tipo couro de jacaré sem erosão com espessura média de 1 cm. O autor Bernucci (2008), destaca que o surgimento desse tipo específico de patologia asfáltica ocorre por ações climáticas (chuvas fortes, oscilação temperaturas), cargas de tráfego, afundamento pela existência de espaços vazios e envelhecimento do ligante.

**Figura 9** - Trincas do tipo couro de jacaré sem erosão

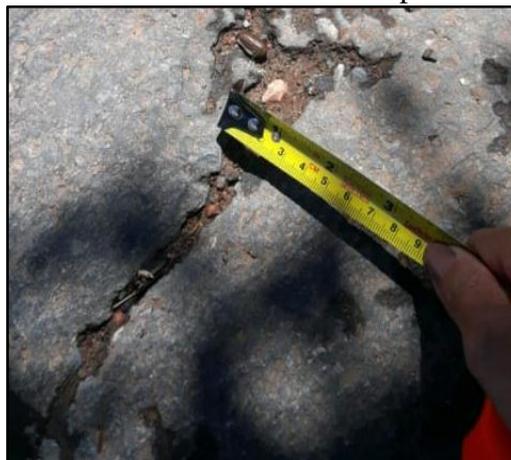
Foram constatadas mudanças significativas nos aspectos visual e físico das patologias entres os dois períodos de análise. A figura 10 e 11, traz a progressão de uma trinca. Na figura 9 temos uma trinca com 2cm antes do período de chuva em um dia com 27°C e a figura 10 feita após o período de chuva com 2,5 cm em um dia com 33 ° C.

**Figura 10** - Trinca com 2cm antes do período de chuva

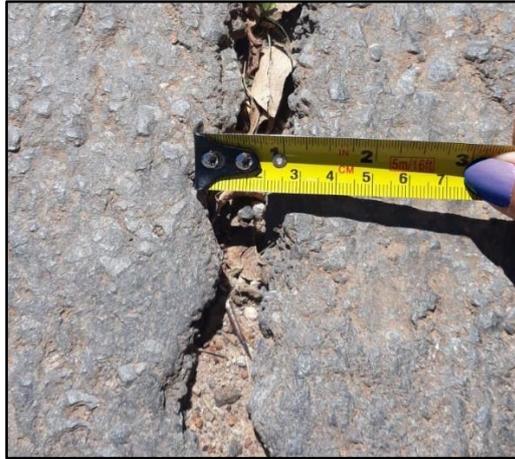
**Figura 11** - Trinca com 2,5 cm após o período de chuva

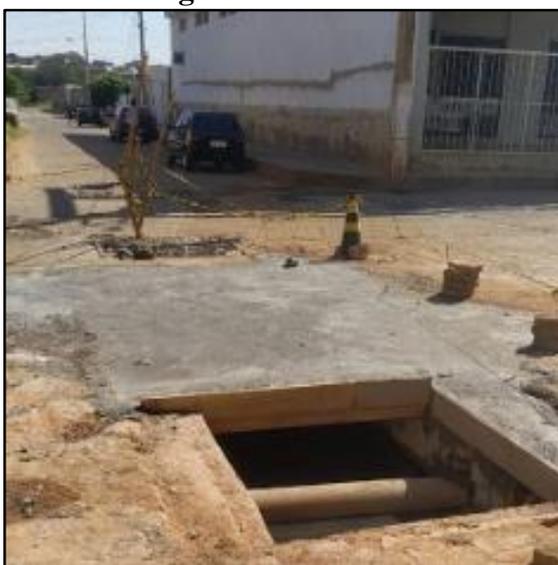
**Figura 12 - Vala aberta**

A obra ocorreu para resolver problemas nos ramais subterrâneos de drenagem pluvial, durante o processo foi feita a quebra da manta asfáltica e escavação do solo para se iniciar os trabalhos. Como demonstram a figura 12, fotografada em dezembro tem-se a vala já aberta com as tubulações de drenagem restauradas e a figura 13 onde a vala foi aterrada, e recebeu compactação e uma camada de lastro de concreto.

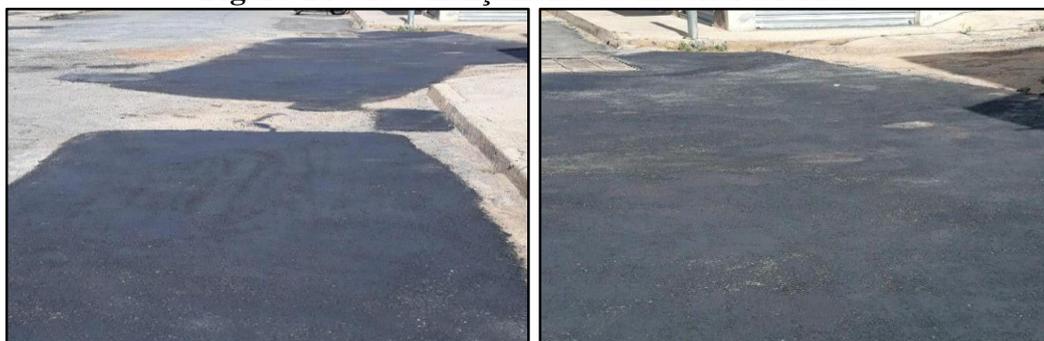
**Figura 14 e 15 – Lançamento do material asfáltico**

No início de abril, foram fotografadas as figuras 14 e 15, que marcam o termino da obra com o lançamento do material asfáltico. As etapas de reaterro, compactação e lançamento da emulsão, não foram autorizadas para fotografia pelos trabalhadores.

Durante a obra foi observado a falta de fiscalização durante a execução, os funcionários não recebiam orientações na quantidade necessária para não cometerem erros durante as etapas, tal situação influenciou no período de compactação do solo que foi realizada fora dos padrões estabelecidos pela NBR (Normas Brasileiras) 7182 (2016) e não cumpriu as etapas necessárias. DNIT (2006), em seu material estipula um mínimo de 25 golpes para compactação por camada de 14cm, na obra acompanhada tivemos apenas 17 golpes por camada de 14 cm. O gráfico 3 exemplifica a situação.
