**SOCIEDADE EDUCACIONAL VERDE NORTE S/C Ltda.
FACULDADE VERDE NORTE – FAVENORTE
CURSO BACHAREL EM ENGENHARIA CIVIL**

**CARLOS APARECIDO CAMARGO SILVA
ROMÁRIO LOPES PEREIRA**

PATOLOGIA EM CONSTRUÇÕES: análise e prevenção do surgimento de fissurações

**Mato Verde - MG
2021**

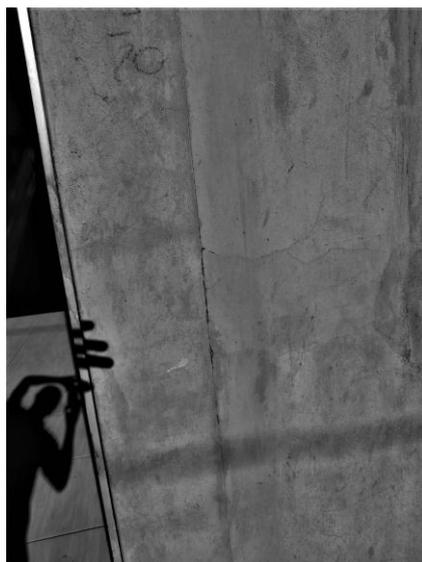
Figura 2 – Fissuração Residência 1 – Porta de Entrada

A primeira residência possui presença de fissuras na porta de entrada, na parede da escada e em uma das portas do segundo pavimento, nessa obra, observou-se que não houve vigilância ou elaboração de projeto por um responsável técnico pela obra.

Verifica-se na figura 2, que a construção exibida, possui o seu lado externo localizado perante a incidência de raios solares durante todo o período do dia, essa exposição acarretou uma retração do concreto após a sua cura, mais precisamente, a temperatura afetou a dilatação do concreto. A forma mais prática de reparo, trata-se da aplicação de uma camada de massa corrida e por cima uma tela de aço para absorver a retração e evitar a repetição dessa patologia, finalizando com mais uma camada de massa corrida. Também pode ser construído uma cobertura para amenizar a irradiação solar no concreto.

Segue a planilha para a execução de verga, solução apresentada para a correção da fissura na figura 2, na primeira residência pesquisada, para cada porta no qual é encontrado esse tipo de fissura.

Segundo a tabela 1, haverá um gasto de 203,98 reais na execução dessa verga, que seria o indicado pela norma da NBR 6118, mas como não foi executada houve uma perca de 46,76 reais, para a implantação do elemento estrutural na residência, esse valor será por qualquer porta que não haja esse elemento estrutural e apresentar tais fissuras.

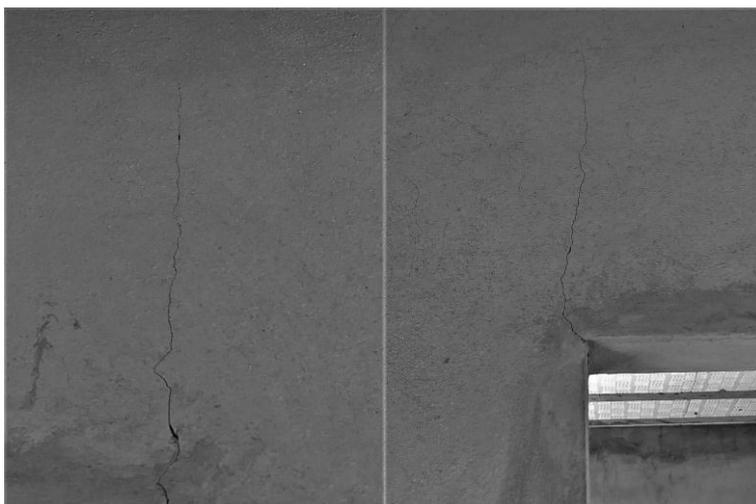
Figura 3 – Fissuração Residência 1 – Porta do Quarto

De acordo a figura 3, a patologia em questão trata-se de uma fissura comumente encontrada em várias residências, caracterizada pelo seu início em um vão na angulação de 45 °, essa anomalia ocorreu por um erro de execução do qual a falta de verga na porta que distribui de forma uniforme o peso próprio da alvenaria sobre esse elemento estrutural, formou a fissura no concreto. Segundo Vieira (2014), a melhor maneira de se resolver esse problema é o corte de um pedaço da alvenaria, executando a verga sobre o vão da porta, e no local da fissura aplicar massa corrida juntamente com a tela de aço.

A seguir, será apresentada a planilha que evidencia os gastos para correção de fissuras em alvenarias, seja por meio de retração ou qualquer outro tipo de origem que não seja por causa de mal dimensionamento de partes estruturais, será a aplicação de uma malha de aço no local para que contenha essa fissura.

Obtendo então de acordo a tabela 2, por metro quadrado de correção será gasto um total de 146,75 reais, por foco de fissura. Em caso de grande quantidade de fissuras esse valor se torna muito oneroso para o dono.

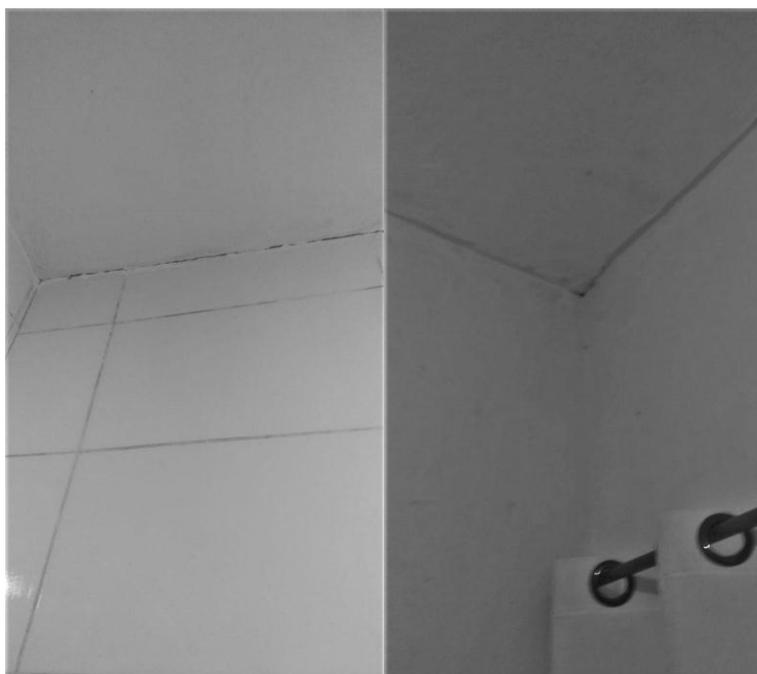
Figura 4 – Fissuração Residência 2 – Paredes próxima a laje

Na segunda residência na qual foi constatada a patologia analisada, observou-se o surgimento da mesma devido a problemas na execução da laje, acarretando diversas fissuras nas paredes próximas ao encontro da laje sobreposta a viga. De acordo com Lopes (2019), há muitas consequências para a obra quando falta o engenheiro, tal qual foi apresentado nessa residência onde averiguou-se que o surgimento das fissuras se deu de maneira integral pela mesma causa, uma vez que apresentaram as mesmas características, sendo elas: origem na parte superior das paredes, formação em linha reta para baixo indicando problemas na parte estrutural superior que indica sobrecarga local. Em períodos chuvosos, foi constatado que há presença de infiltração na laje, ou seja, evidencia que a mesma foi executada incorretamente, como demonstrado na figura abaixo.

Segundo Soares (2015), o concreto utilizado não foi adequado para uma parte estrutural como a laje, e o mais agravante, o processo de cura não foi executado corretamente. Como ela estava exposta as intempéries e ação do sol, houve uma secagem muito rápida do concreto e esse não atingiu a resistência adequada durante o processo. Ainda segundo Soares (2015), a correção dessa fissura não garantirá que ela será extinta, ou seja, deverá ser tratado o problema principal, que é a laje, e para esse tratamento será necessário a utilização de impermeabilizantes e sobre essa impermeabilização, deve-se colocar uma tela de aço e por cima preencher

com uma camada de 0,2 cm de argamassa sobre a laje, de forma a enche-la totalmente. Como a laje possui cobertura precisará ser molhada com água 4 vezes ao dia, para que durante o processo de cura não seja evaporada toda a água da argamassa.

Nesta última planilha, foi verificada a correção da laje evidenciada na segunda residência, cujo tamanho é 64 m² (metros quadrados). A laje é um elemento estrutural complexo e seu mal dimensionamento acarreta grandes prejuízos. Neste caso, está evidenciado que apenas a correção da infiltração que é a principal fonte das fissuras, provenientes próximo a laje.

Nessa tabela 3, a correção das fissuras verificadas fica em um total de 1676,69 reais, é um prejuízo grande para o dono, uma vez que se esse tivesse executado corretamente, não precisaria dessa correção em sua laje, que além de fissuras trás consigo transtornos como goteiras nos períodos chuvosos.

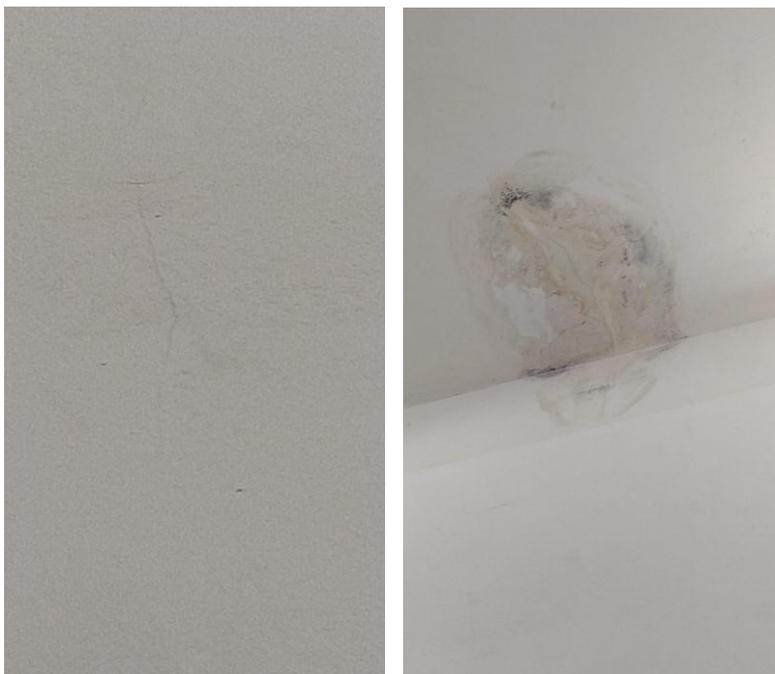
Figura 5 – Fissuração Residência 3 – Paredes

Conforme a figura 5, encontrou-se na residência pesquisada um alto índice de infiltração devido a falhas na laje e de patologias de processos químicos além das fissuras ali encontradas. As fissuras dessa residência ocorreram devido a resistência da argamassa ser inferior a da alvenaria. Assim, a solução para esse tipo de fissura é a utilização de massa corretiva com malha para evitar que elas continuem se alastrando por toda a alvenaria.
