**ANÁLISE DAS PATOLOGIAS ASFÁTICAS EM PONTOS DE REPAVIMENTAÇÃO  
POR OBRAS DE DRENAGEM PLUVIAL NO MUNICÍPIO DE MATO VERDE-MG**

Artigo Científico apresentado ao curso de Graduação em Engenharia Civil da Faculdade Verde Norte, mantida pela Sociedade Educacional Verde Norte S/C Ltda., como requisito parcial para obtenção de título de Bacharel em Engenharia Civil.

### **Análise da Rua Antônio Catulé**

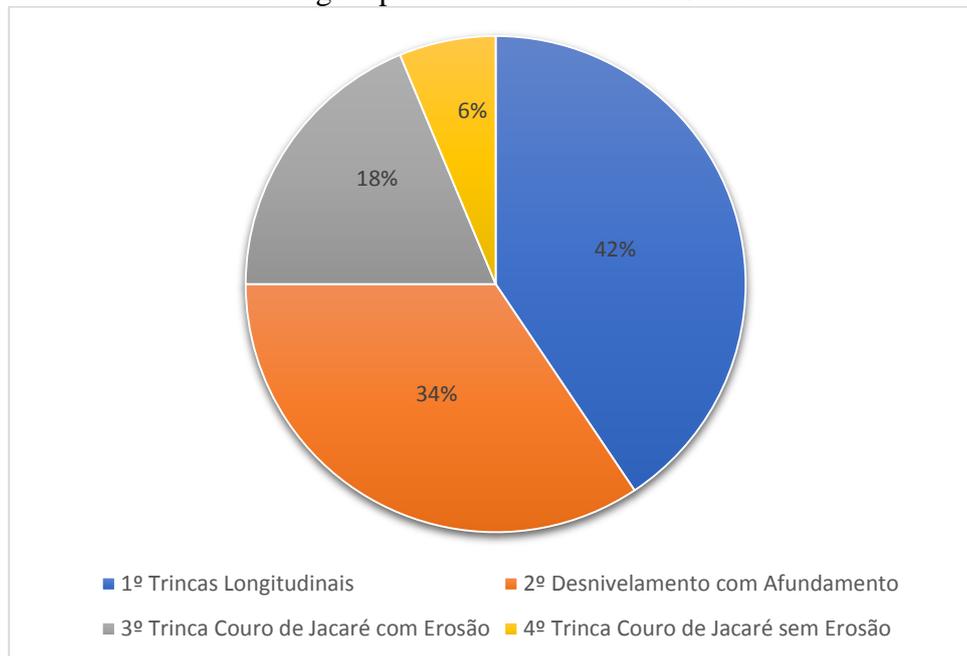
**Gráfico 1** - Resumo das deformidades asfálticas nos pontos de repavimentação por obras de drenagem pluvial na rua Antônio Catulé

Não foram constatadas mudanças significativas nos aspectos visual e físico das patologias entres os dois períodos de análise. A seguir, gráfico 1 contendo as porcentagens de patologias encontradas na referida via de acordo grau de recorrência. Foram encontradas dezesseis trincas longitudinais, sete trincas couro de jacaré com erosão, duas couro de jacaré sem erosão e treze pontos de desnívelamento com afundamento, um total de 32 deformações encontradas.

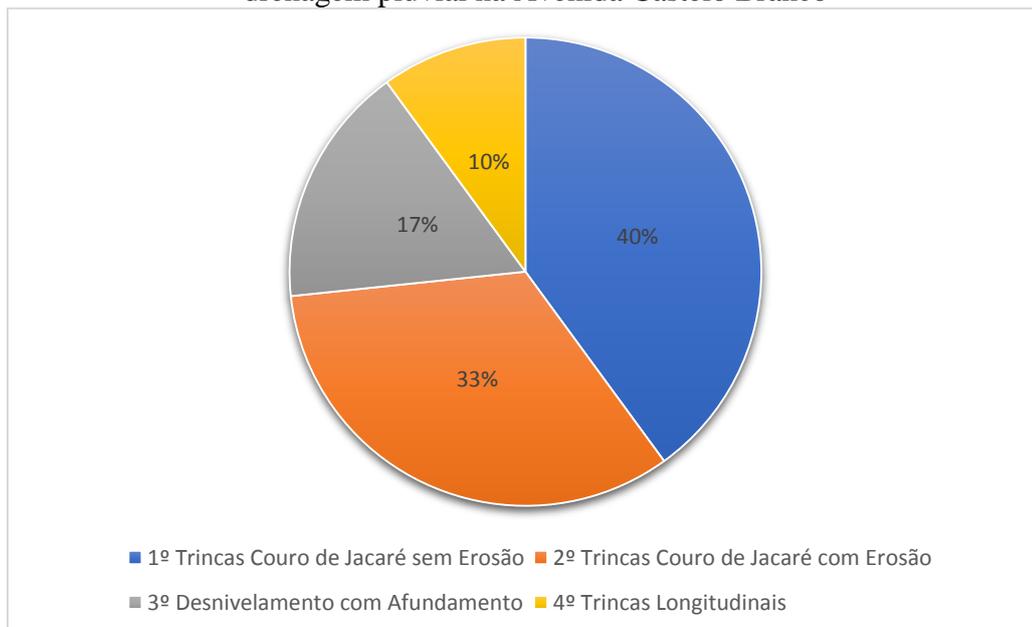
**Gráfico 2** - Resumo das deformidades asfálticas nos pontos de repavimentação por obras de drenagem pluvial na Avenida Castelo Branco

A seguir, gráfico 2 contendo as porcentagens de patologias encontradas na referida via de acordo grau de recorrência. Foram encontradas cinco trincas longitudinais, dezesseis trincas couro de jacaré com erosão, vinte trincas couro de jacaré sem erosão e nove pontos de desnivelamento com afundamento, um total de 30 deformações encontradas.

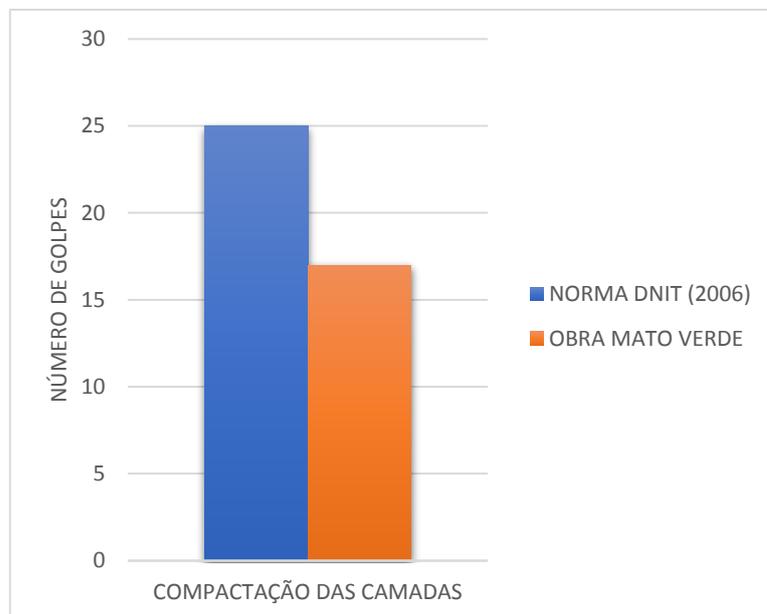
**Gráfico 3** - Análise da compactação da obra de repavimentação por obras de drenagem pluvial na avenida Arlindo Lopes de Oliveira

Durante a obra foi observado a falta de fiscalização durante a execução, os funcionários não recebiam orientações na quantidade necessária para não cometerem erros durante as etapas, tal situação influenciou no período de compactação do solo que foi realizada fora dos padrões estabelecidos pela NBR (Normas Brasileiras) 7182 (2016) e não cumpriu as etapas necessárias. DNIT (2006), em seu material estipula um mínimo de 25 golpes para compactação por camada de 14cm, na obra acompanhada tivemos apenas 17 golpes por camada de 14 cm. O gráfico 3 exemplifica a situação.

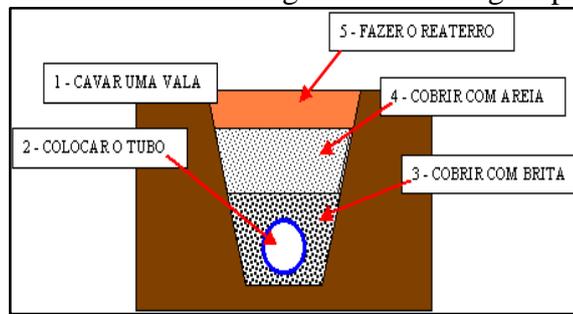
**Figura 16 – Estrutura da galeria de drenagem pluvial**

A figura 16 demonstra uma exemplificação da obra realizada em Mato Verde-MG. A figura 17 tem o padrão de construção de um pavimento de qualidade.
